แนวทางการออกแบบและเลือกใช้พรรณไม้เพื่อรองรับความเสี่ยงจากน้ำท่วม
สำหรับสวนสาธารณะในอำเภอเมืองเชียงใหม่

ปริญญาวิทยาศาสตรมหาบัณฑิต
สาขาวิชาการออกแบบและวางแผนสิ่งแวดล้อม
มหาวิทยาลัยแม่โจ้
พ.ศ. 2561

Title	LANDSCAPE DESIGN AND PLANT SELECTION TO COPING WITH FLOODING IN PUBLIC PARKS IN MUEANG CHIANG MAI
Author	Mr. Anupong Pengkam
Degree	Master of Science in Environmental Design and Planning
Advisory Committee Chairperson	Associate Professor Dr. Nachawit Tikul

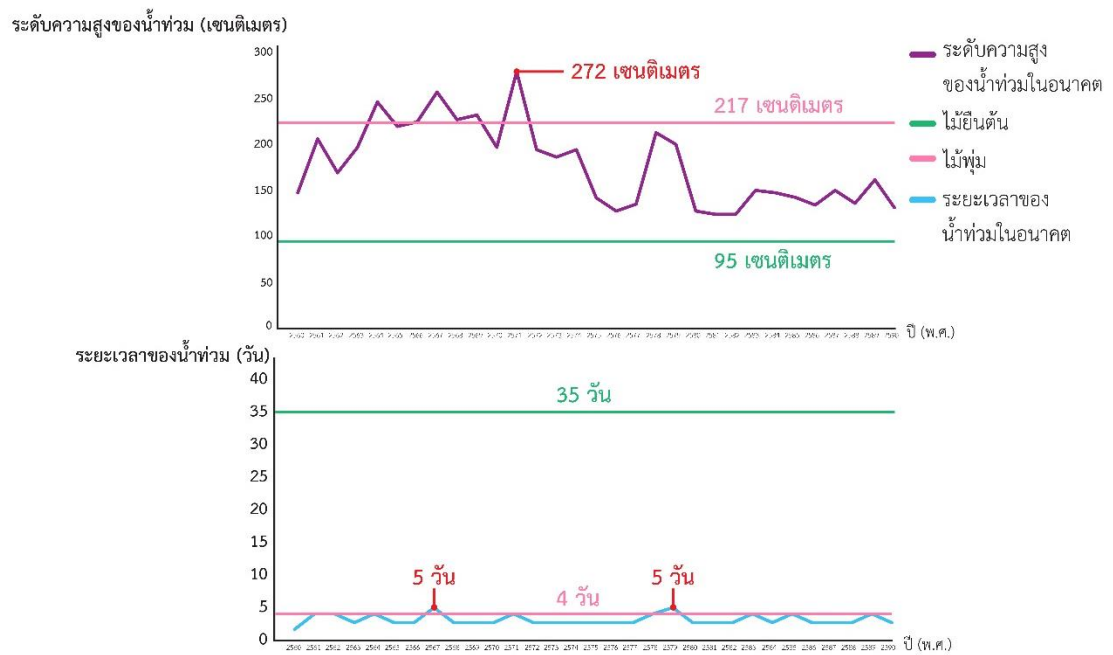
ภาพที่ 44 กราฟแสดงการเปรียบเทียบระหว่างข้อมูลความหนาน้ำท่วมกับข้อมูลคาดการณ์น้ำท่วม
ในอนาคตของสวนสาธารณะอนุสาวรีย์ค่ายกาวิละ

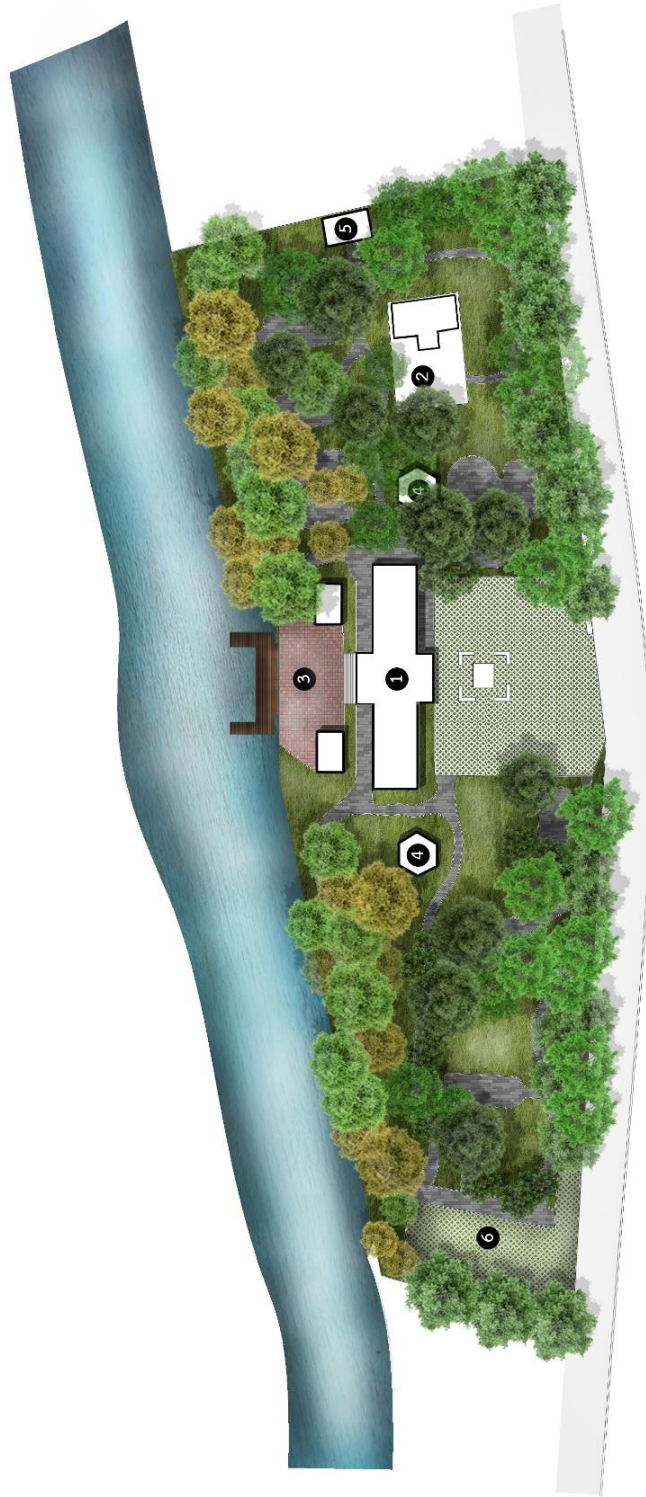
ภาพที่ 66 ภาพแผนผังแสดงพรรณไม้แบบใหม่ของสวนสาธารณะอนุสรณ์เจ้ากาวิละ

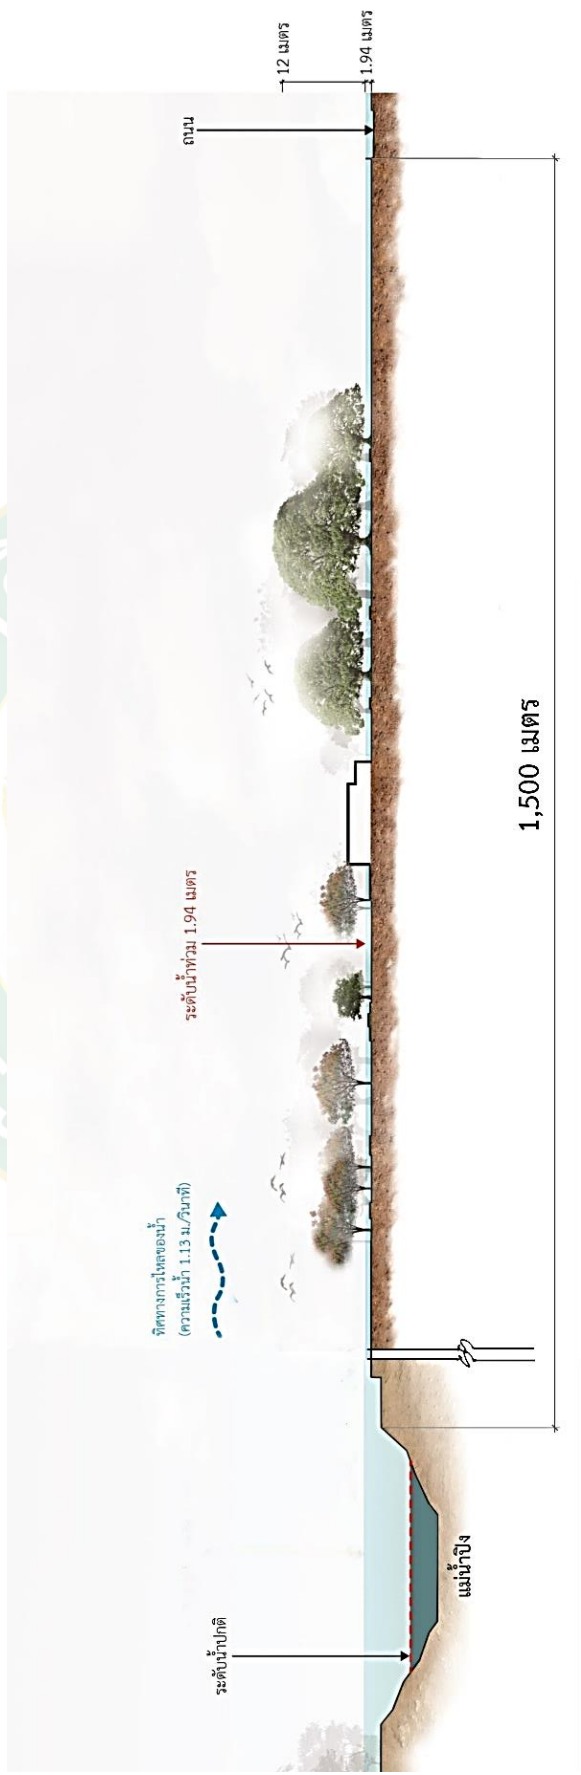
ภาพที่ 87 ภาพตัดขวางแสดงระดับความสูงน้ำท่วมในขนาดของสวนสาธารณะแบบที่ดินของการรถไฟในขนาดประมาณ 1.94 เมตร (194 เซนติเมตร)

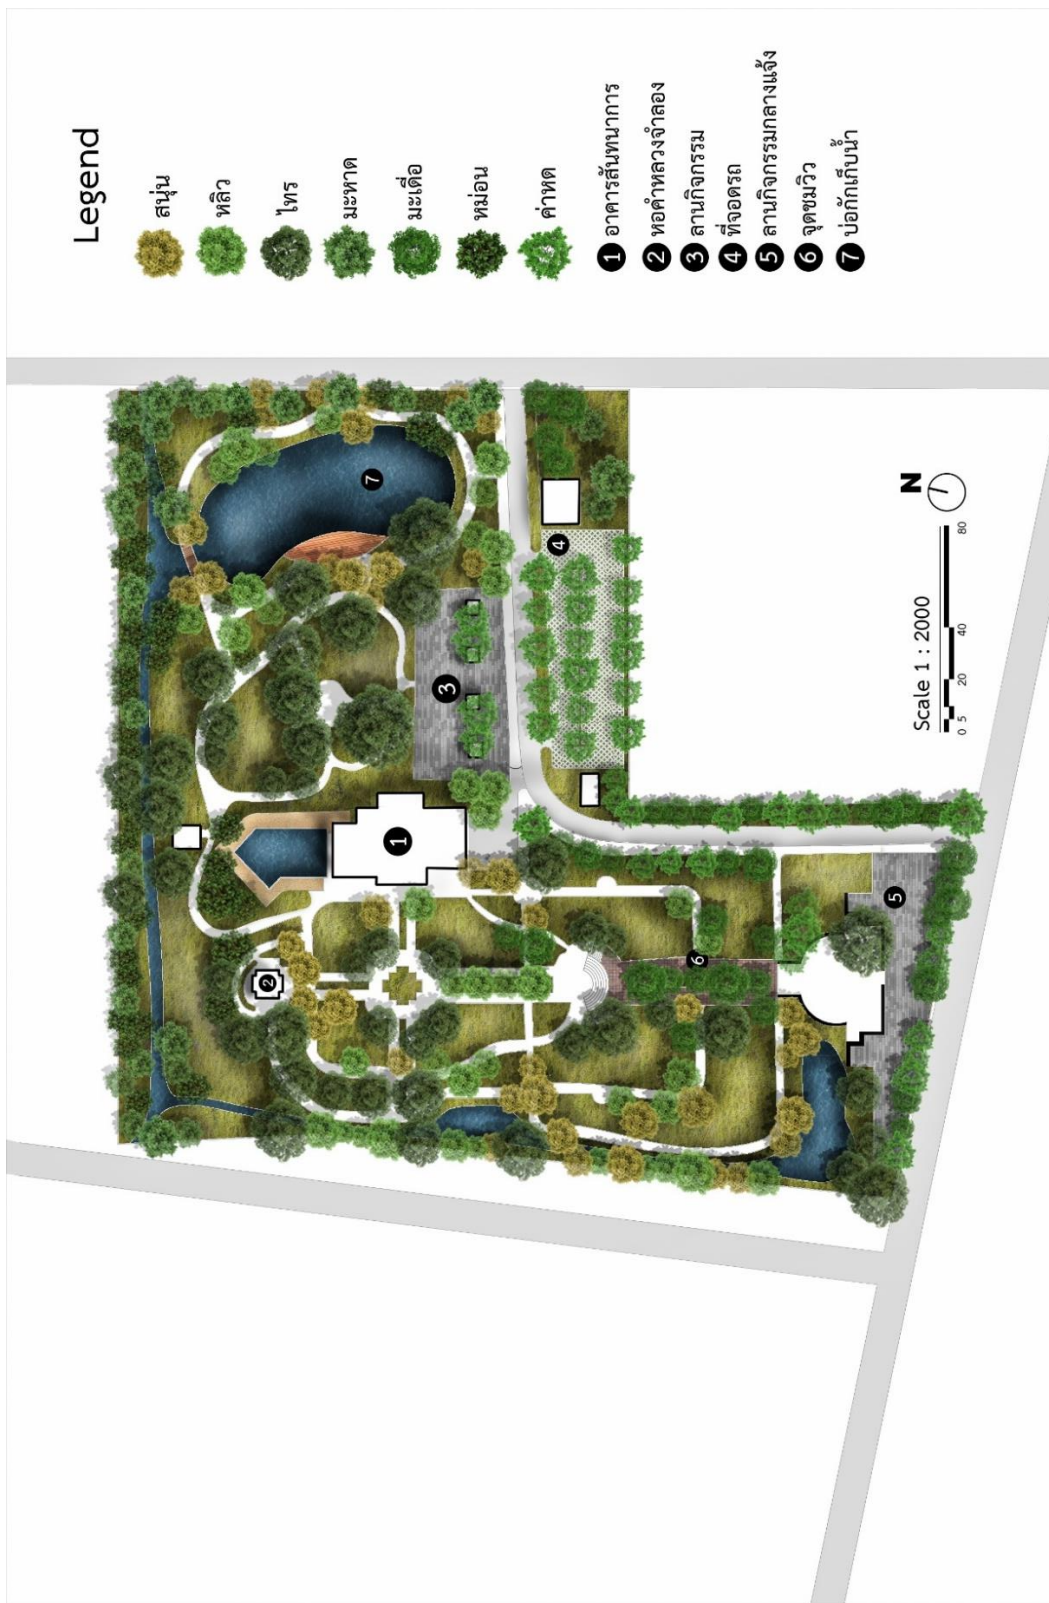
ภาพที่ 90 ภาพแผนผังแสดงพรรณไม้แบบใหม่ของสวนสาธารณะบนที่ดินของการรถไฟ

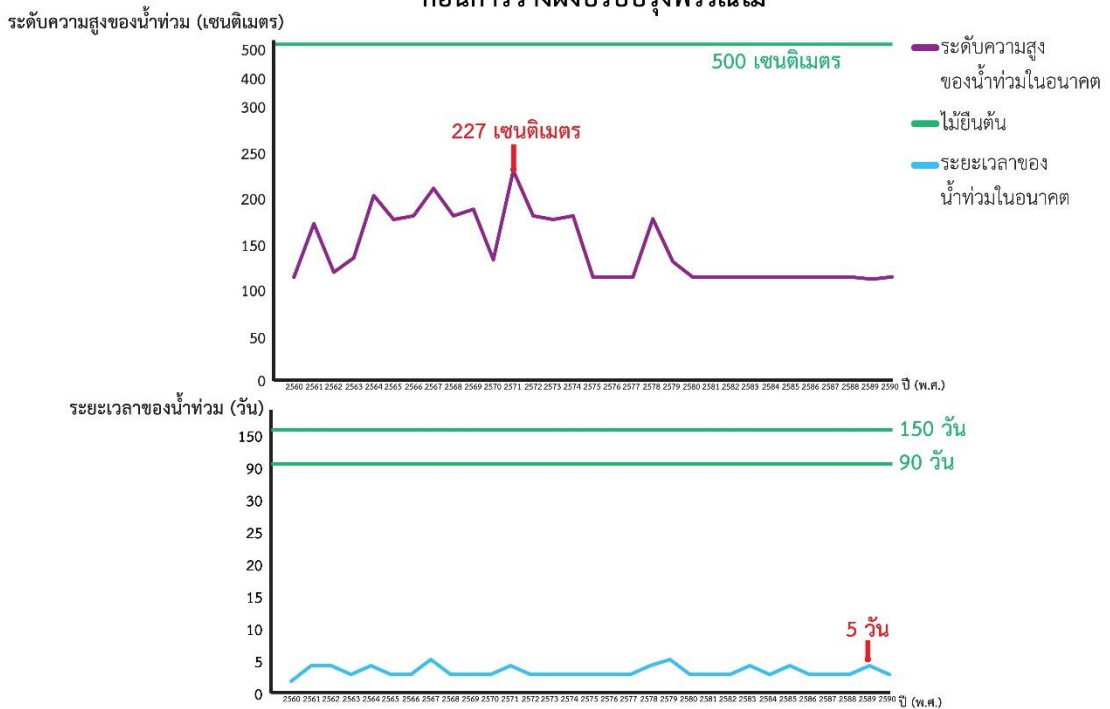
ภาพที่ 96 กราฟแสดงการเปรียบเทียบข้อมูลความหนาน้ำท่วมก่อนและหลังการวางผังปรับปรุงพรรณไม้ในสวนสุขภาพบ้านเด่น

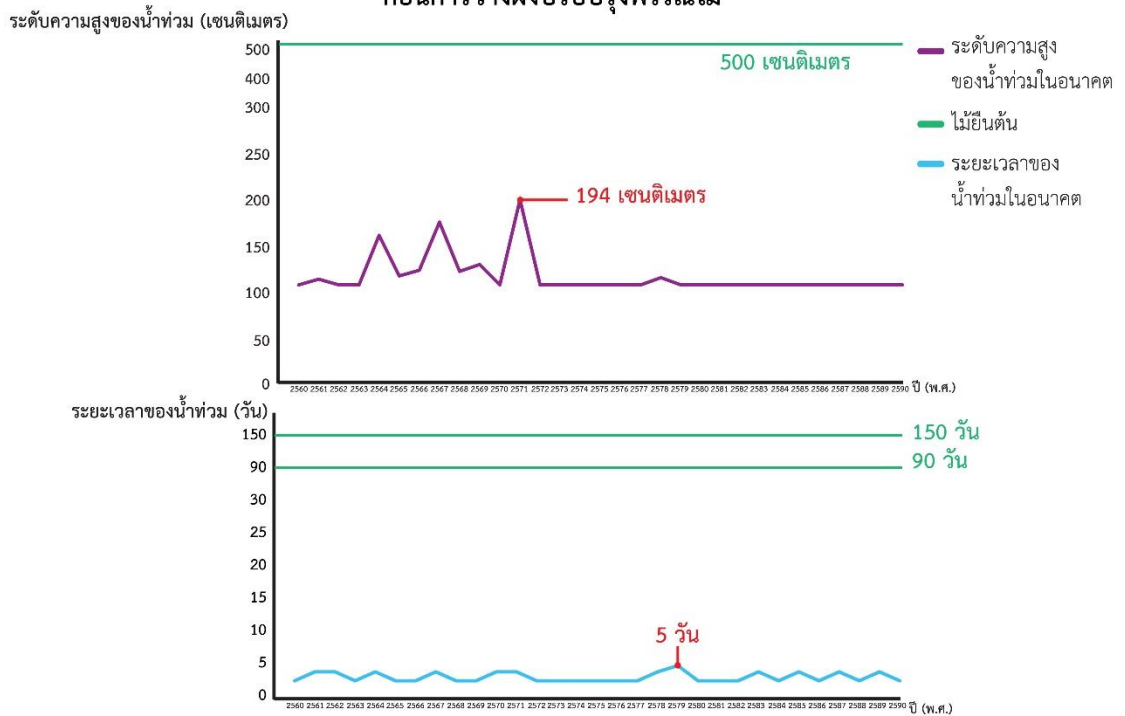
ภาพที่ 97 กราฟแสดงการเปรียบเทียบข้อมูลความหนาน้ำท่วมก่อนและหลังการวางผังปรับปรุงพรรณไม้ในสวนสาธารณะบนที่ดินของการรถไฟ
